L'église de Géronde (Sierre)

François-Olivier DUBUIS

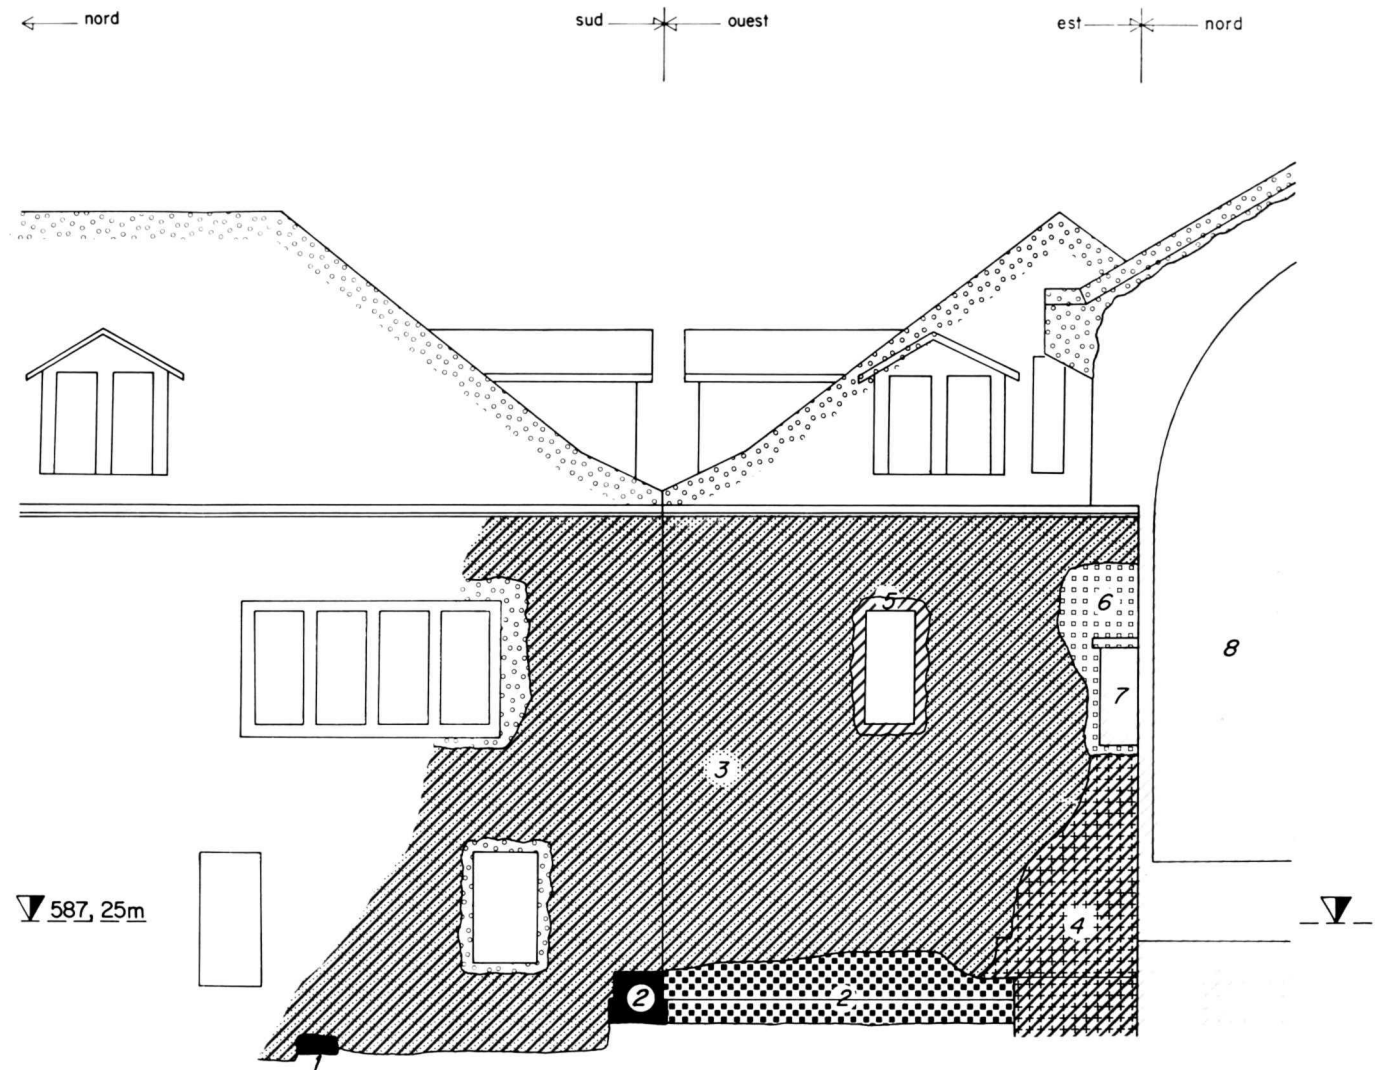
Pl. I. — Façades du couvent, angle sud-ouest. Echelle 1 : 100.
La légende vaut aussi pour les Pl. II-IV et VII-IX, qui représentent l'état des lieux avant 1970 et donnent l'inventaire des éléments premiers (chiffres arabes italiques) considérés par l'analyse des structures.

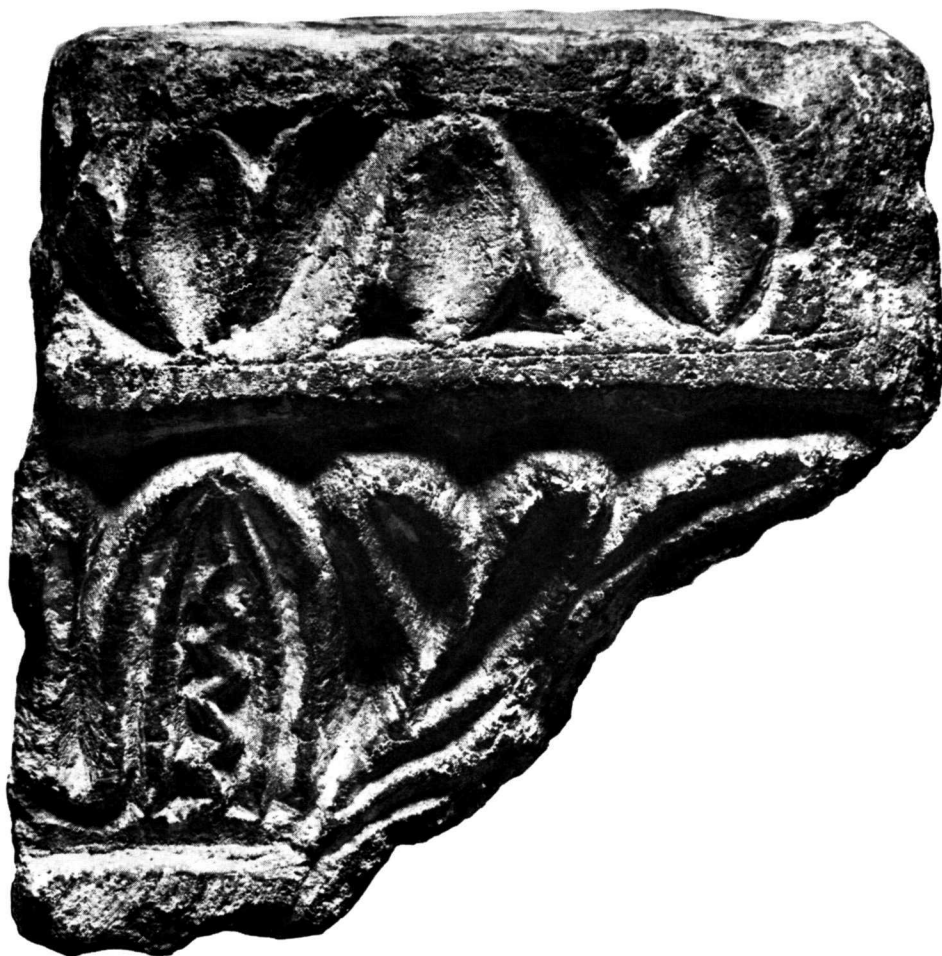
Pl. XI. — Fragment de chapiteau roman (provient probablement du clocher).
Photo, Bernard Dubuis, Sion.

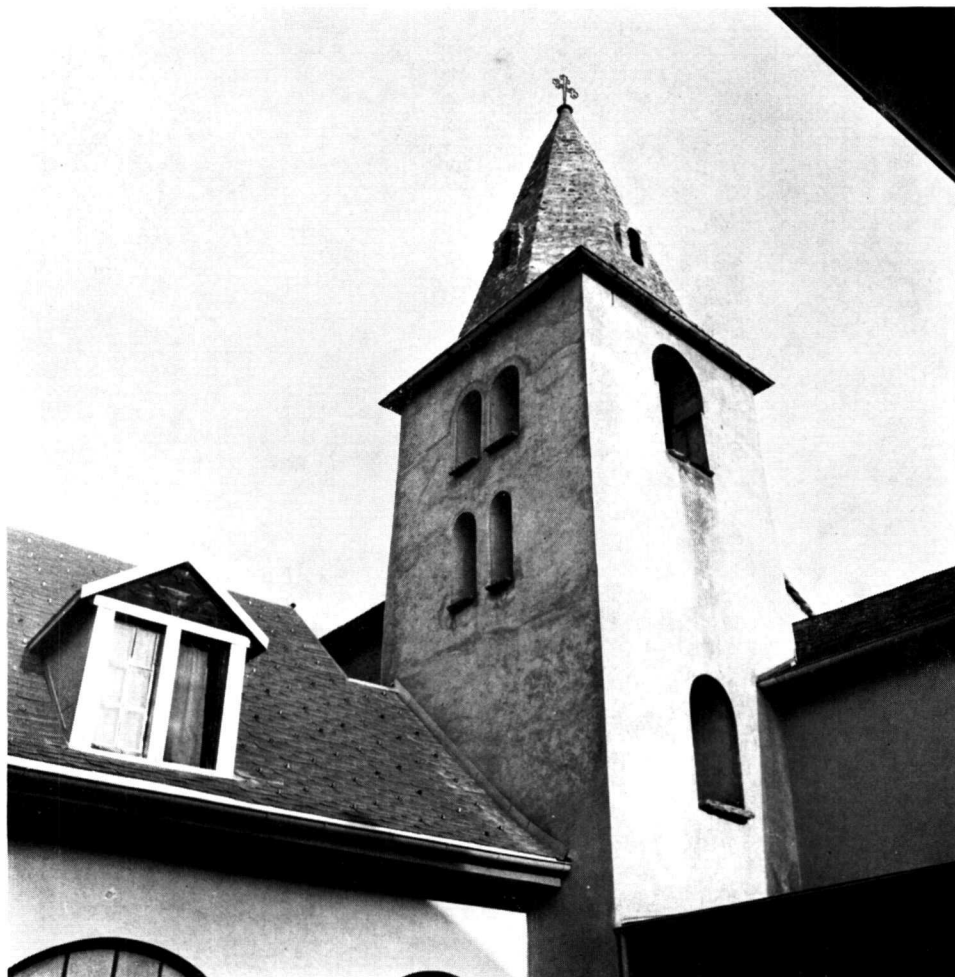
Pl. XII. — Le clocher vu du nord-ouest (état actuel, pas encore restauré).
Photo, Service cantonal des Monuments historiques, Sion.

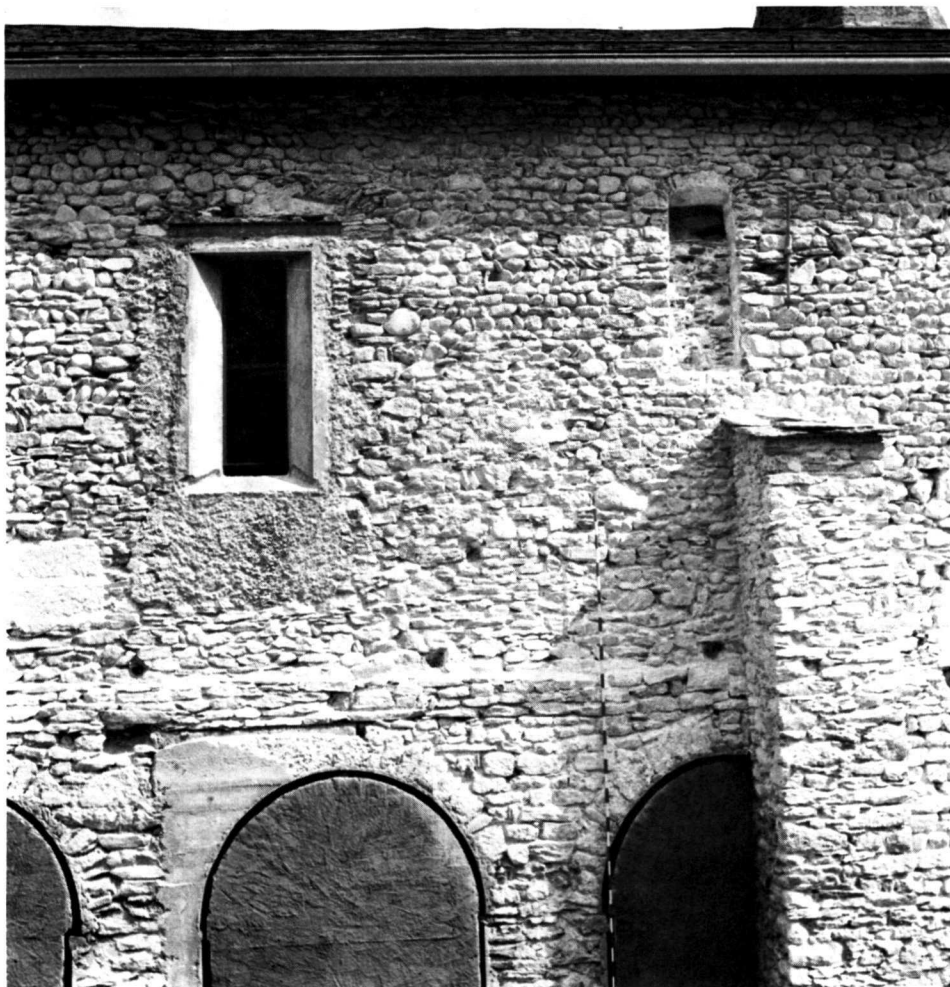
Pl. XIII. — Façade sud de la nef (partie centre-ouest).

La photographie prise en 1970, après le décrépiage et avant le recrépissage, montre le contrefort *EM 13* (à droite), les arcades voisines, avec leur voile neuf, et l'obturation de la brèche créée en 1921-1922 par une fenêtre du rez ; au-dessus du contrefort, fenêtre originale (XV^e s.) obturée en 1758 ; à gauche, fenêtre moderne dans la brèche créée en 1921-1922 pour agrandir la fenêtre du XVIII^e (voir analyse Pl. II).
